BAUGUTACHTER

Beispiel Kurzbericht zur Ursachenermittlung von Schimmel und Feuchte

Objekt: Wohnung EG

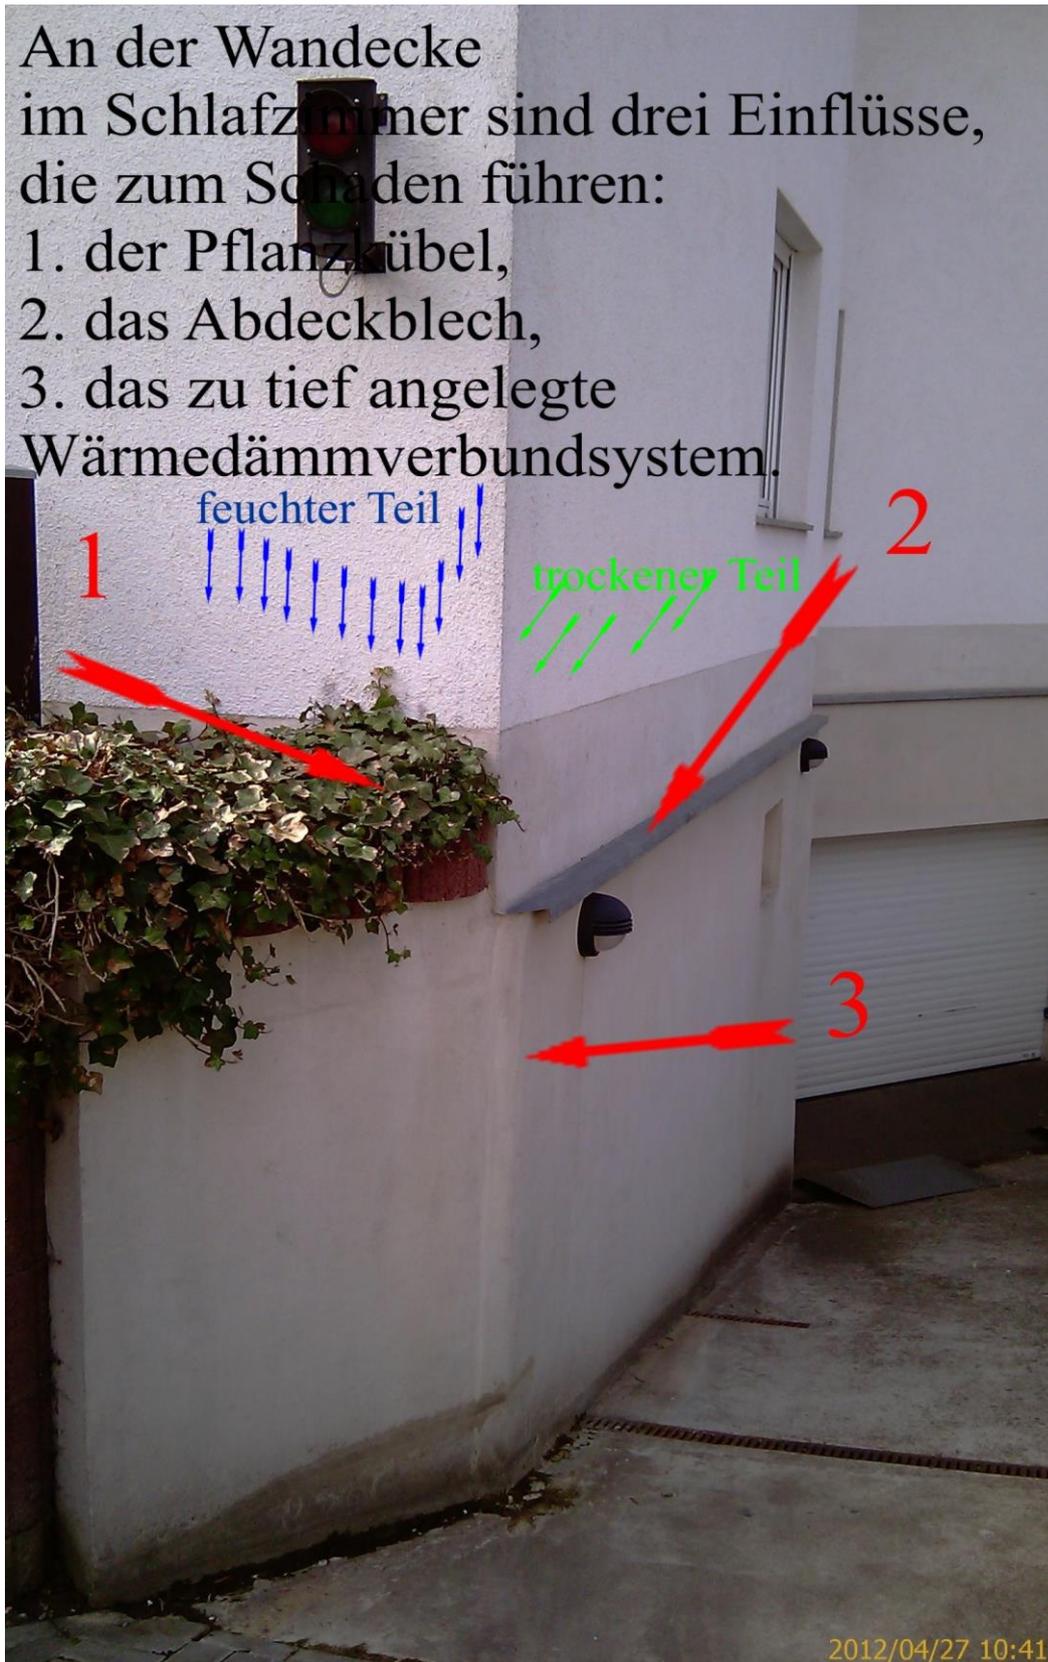
An der Wandecke im Schlafzimmer sind drei Einflüsse, die zum Schaden führen:

1. der Pflanzkübel,
2. das Abdeckblech,
3. das zu tief angelegte Wärmedämmverbundsystem.

Es wurden 85% relative Luftfeuchte in der Ecke vom Schlafzimmer festgestellt.
